# 100% FERTILE

Étude de programmation urbaine sur le secteur élargi de  
l'usine AGFA-GEVART à Pont-à-Marcq

## DIAGNOSTIC DE L'EXISTANT

BOÎTE A OUTILS

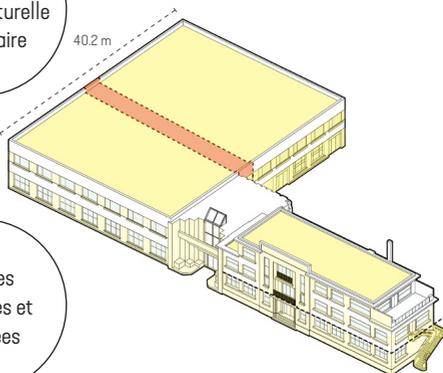
Façades travaillées et rythmées

Logements au R+1 R+2

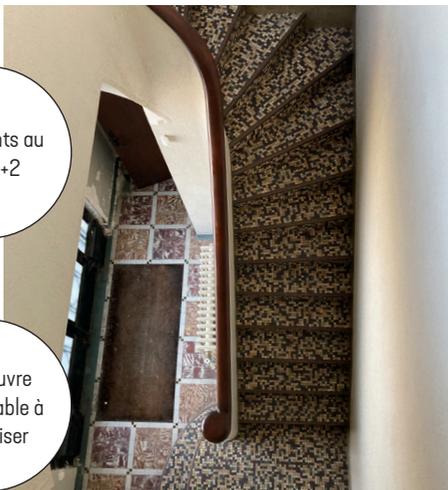
2nd oeuvre remarquable à revaloriser

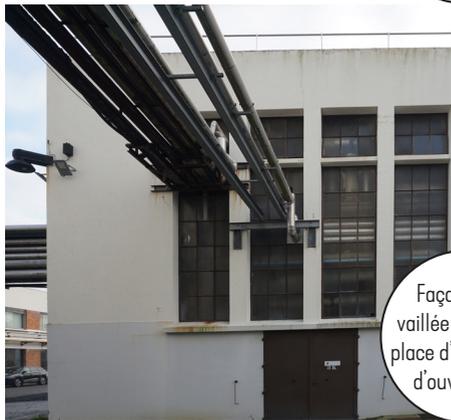
Possibilité d'aménager des niveaux intermédiaires

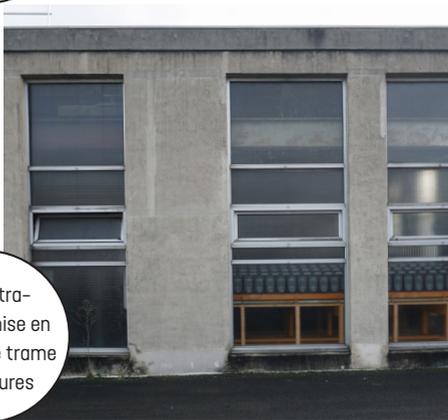
Façade travaillée - mise en place d'une trame d'ouvertures

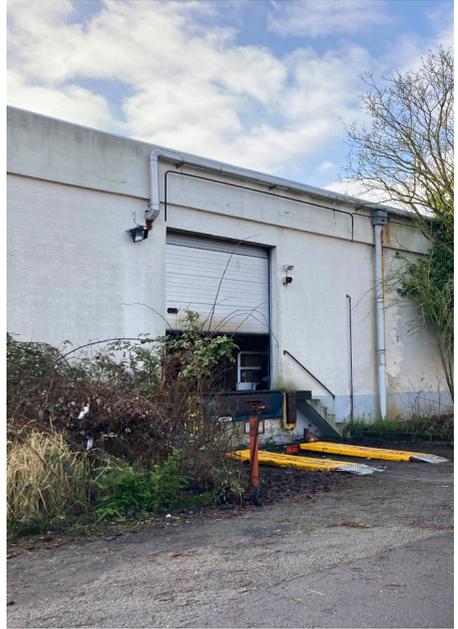
- +
- Surface importante
  - Présence de fenêtres et puits de lumière
  - Présence d'un quai de déchargement

- 
- Mauvais état de la charpente
  - Mauvais état des menuiseries

- Reprise charpente et auvent métallique
- Remplacement des portes métalliques et menuiseries
