# 100% FERTILE

Étude de programmation urbaine sur le secteur élargi de  
l'usine AGFA-GEVART à Pont-à-Marcq

## DIAGNOSTIC DE L'EXISTANT

BOÎTE A OUTILS

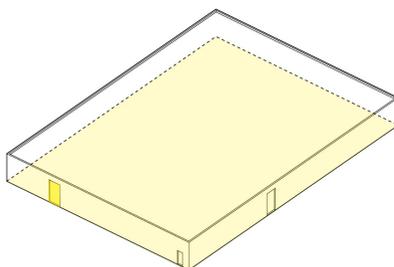
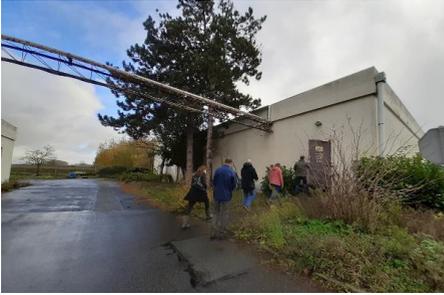
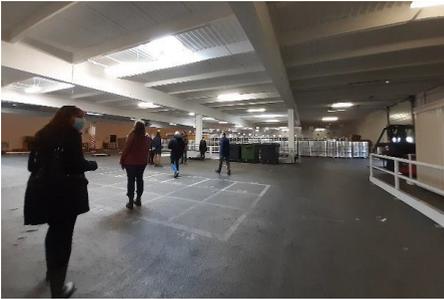
- 
- Mauvais état de la charpente
  - Mauvais état des menuiseries

- Reprise charpente et auvent métallique
- Remplacement des portes métalliques et menuiseries

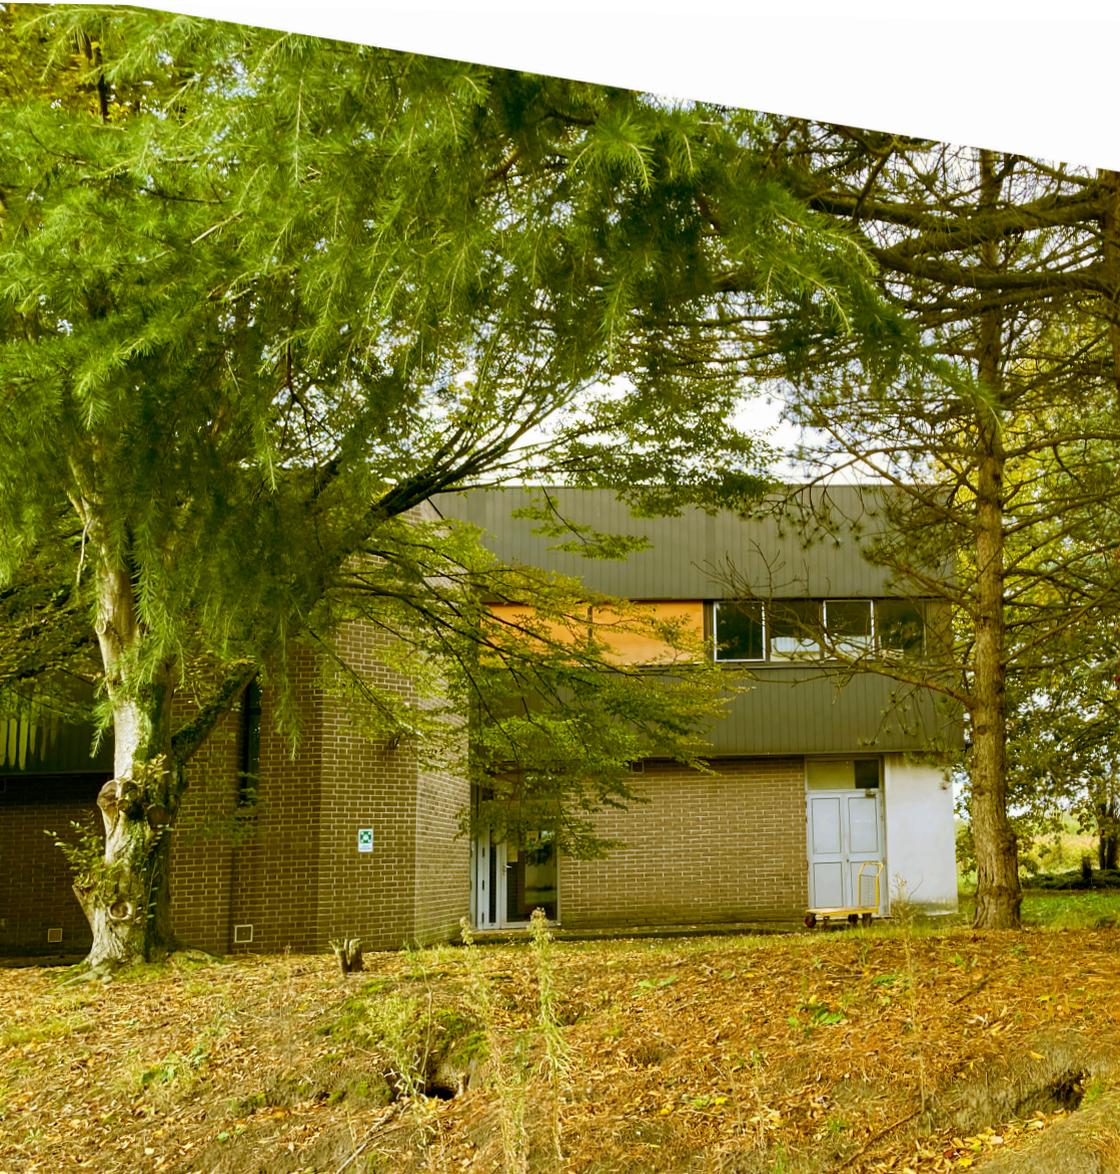
# 09 - V5/V6 BUREAU S GX

- **Année :** 1980
- **Structure :** Ossature béton armé et soffite métallique
- **Matériaux :** Poteaux poutres béton armé
- **Surface totale :** 416 m<sup>2</sup>
- **Hauteur libre :** 6,5 m
- **Adressage :** Intérieur du site : 2 accès

Modénature à conserver sur les façades

- Adapté pour des bureaux
- Nombreuses ouvertures en façade
- Bâtiment sain

- Excentré

- Isolation thermique
- Révision des menuiseries

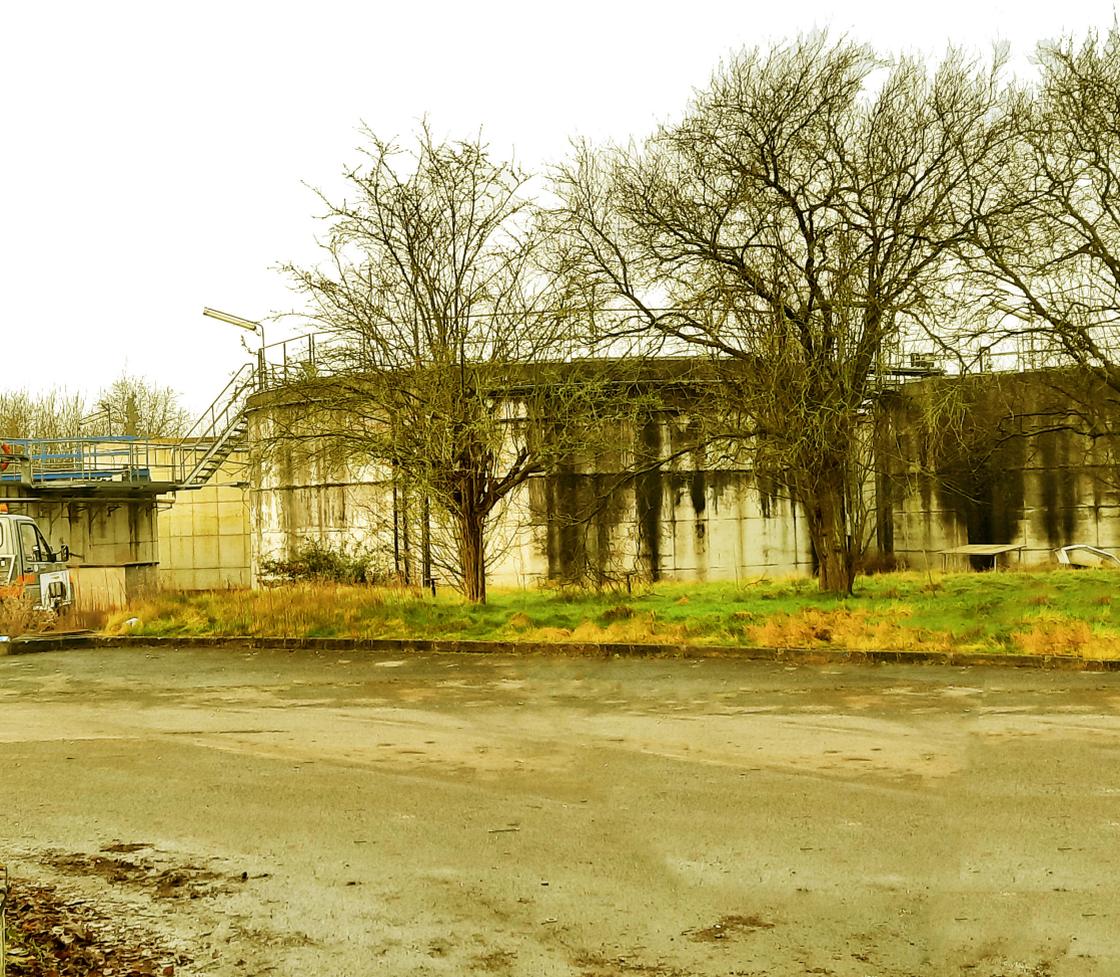
# 10 - STATION D'ÉPURATION

**Année :** 1998  
**Structure :** Ossature béton armé et soffite métallique  
**Matériaux :** Massif en béton armé  
**Surface totale :** 537 m<sup>2</sup>  
**Hauteur libre :** 5 - 15 m

• Adapté pour des programmes liés à l'eau

• Excentré

- Révision de la structure béton des cuves
